文山丘北“11·8”较大道路交通事故 调查报告

文山州人民政府事故调查组

2024年1月8日

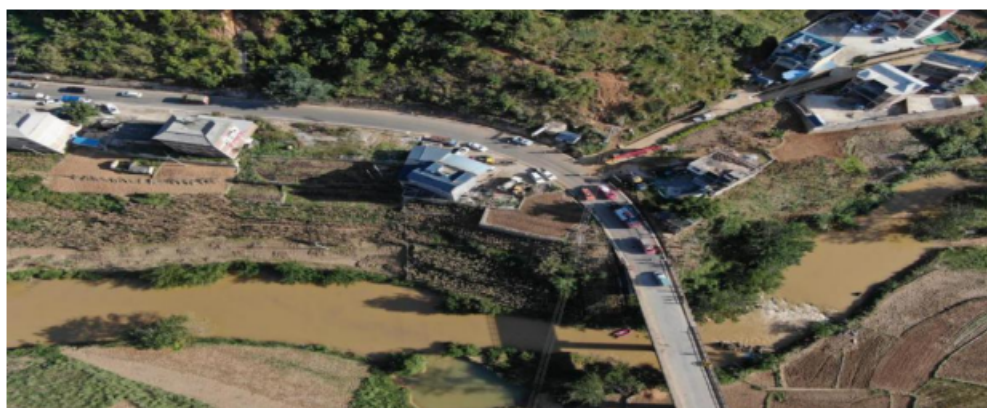
图 1 现场概貌

经现场勘验，现场路面云 H5XXXX 重型载货专项作业车事故车左右后轮与路面作用分别在路面形成长 93.90m、119.30m 轮侧滑印，一直延伸至桥面西侧边缘。现场大桥西侧护栏部分损坏缺失，事故车辆底盘与清水江大桥边缘石坎作用形成桥梁防护栏断裂处桥上路面上路面挫划印面积为 5.95m×0.93m，桥下方为河流，河面宽 12.50m，河水最深处约为 2.30m，河水自西向东流淌，河流上游为格雷电站，水流较急。事故车云 H5XXXX 车头朝东南方向、车尾朝西北方向倒扣在河中，车身颜色为黄色，车前部中网、前挡风玻璃缺失，车头前部见碰撞痕迹，并向后移变形，驾驶室位置为驾驶人员刁 X，其下半身坐在驾驶座椅位置，上半身向驾驶室右侧倾斜，宋 XX、陈 XX 位于驾驶室内右侧，现场医护人员经过检查确定三人已经死亡。驾驶室整体向后挤压、塌陷变形，驾驶室顶部见撞擦痕迹；车门挤压变形，车辆第二轴左右两侧车辆花纹不一致，右后轮内胎（主胎）胎面呈撕裂状破口。事故现场河内散落所载钢管，经称重显示质量为 7420kg。被撞死黄牛分别躺于事故现场桥梁下坎处 1 头，河边附近 2 头。（见图 1、图 2、图 3）

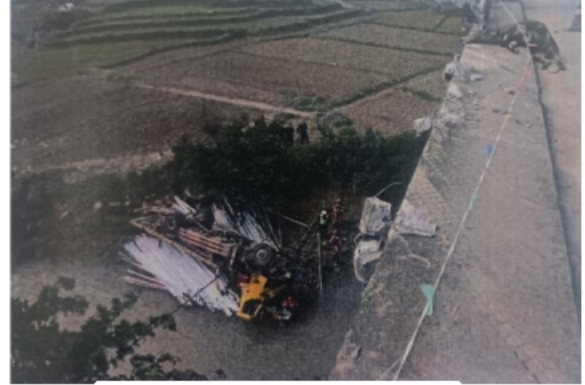
图 3 车辆坠河情况

经专业机构检验检测及综合分析论证，事故直接原因是：刁X驾驶云H5XXXX瑞力星牌RLQ5180TQXXXX型重型载货专项作业车辆发生事故时的行驶速度约为63km/h，行驶系不合格，连续制动导致制动器出现了制动效能热衰退现象，加之第二轴左侧主胎在行驶中发生爆胎的机械故障，导致车速不能得到有效控制，车辆失控后侧滑至清水江大桥桥面碰撞牛群和桥梁西侧防护栏后坠入河内。
